# Fugtindhold mellem 8 - 10% - uden plastfolie

Kvarngården i Ingelsta inom Växjö Kommune er en treetagers bygning opført med en trækonstruktion med Lejligheder tilpasset ældreboliger. Dette projekt, som er isoleret i etageadskillelser og vægge med Termoträ, er også blevet evalueret af Lunds Tekniske Højskole med fokus på fugtforhold.

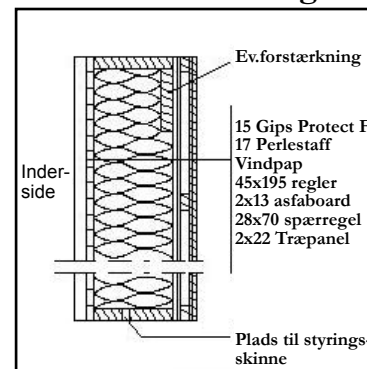
**Figur 1. Ydervægskonstruktion**

For vægkonstruktionen blev der udført fugtmålinger, og der blev ikke registreret nogen risiko for skimmeldannelse.. Se og fig. 3.

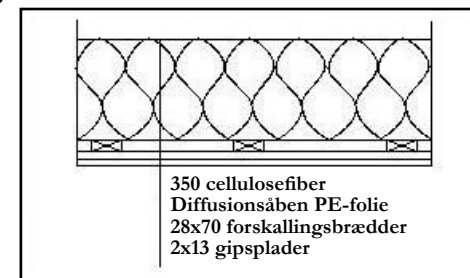
**Figur 2. Loftsbjælkelag**

I loftbjælkelagene blev der målt en forhøjet fugtkvotient på grund af indvendigt overtryk og utilstrækkelig lufttæthed. Dette kombineret med byggefugt. Dette kan afhjælpes med et f.eks. Pro Clima vindbeskyttelsespap.
